4.5. Persentase Kelayakan Instalasi Listrik di Perumahan Mutiara Simpang Rimbo Kota Jambi

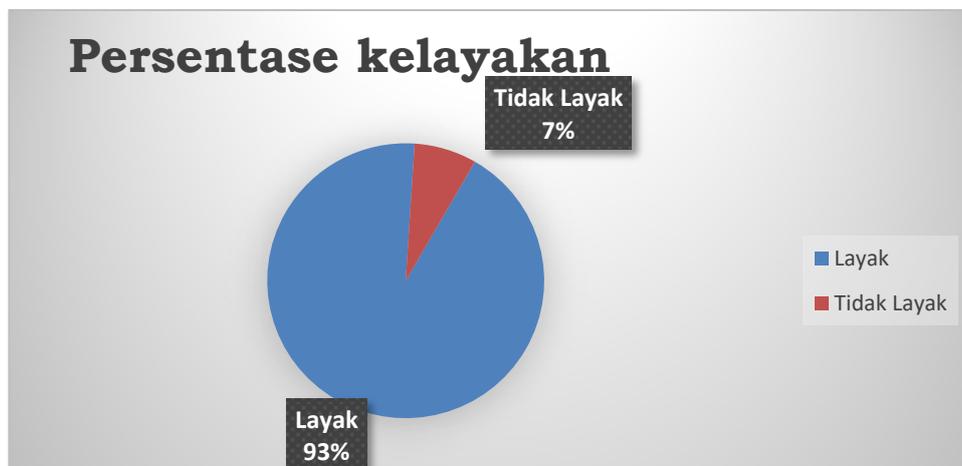
Gambar 6. Tingkat Kelayakan Instalasi Rumah Tinggal Di Perumahan Mutiara Simpang Rimbo Kota Jambi

Berdasarkan standar PUIL 2011 yang dijadikan sebagai acuan standar dalam penelitian ini maka persentase kelayakan instalasi listrik pada Perumahan Mutiara Simpang Rimbo Kota Jambi sebesar 93% dinyatakan layak sedangkan 7% dinyatakan tidak layak.
