## BAB V

### ANALISIS KELONGSORAN PADA *LIFE OF MINE (LOM)* AREA *SIDE WALL* SELATAN PIT X DI PT. BINA SARANA SUKSES

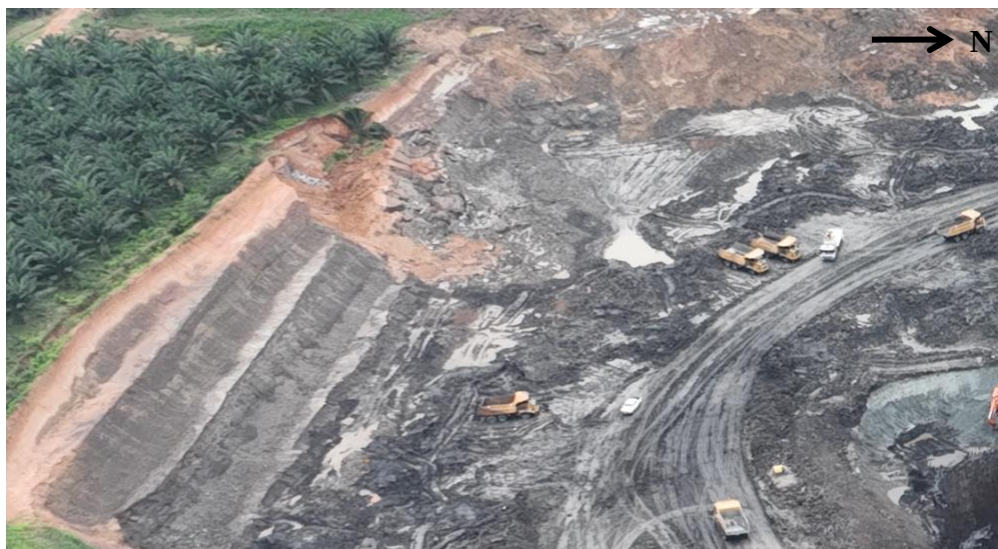
Dari hasil pengamatan dilapangan, diketahui litologi yang tersusun pada area ini terdiri dari batulempung dan batupasir. Selain itu, ditemukannya keterdapatan longsor pada area lereng *Side Wall* Selatan dengan panjang sekitar  $\pm 30$  m. Kondisi tersebut akan sangat berbahaya dan dapat mengganggu jalannya aktivitas penambangan. Apabila terjadinya hujan dengan intensitas tinggi dapat menyebabkan kemungkinan terjadinya longsor susulan. Kondisi lereng area *Side Wall* Selatan PIT X PT. Bina Sarana Sukses dapat di lihat pada **(Gambar 31)**.

**Gambar 31.** Kondisi Lereng *Side Wall* Selatan

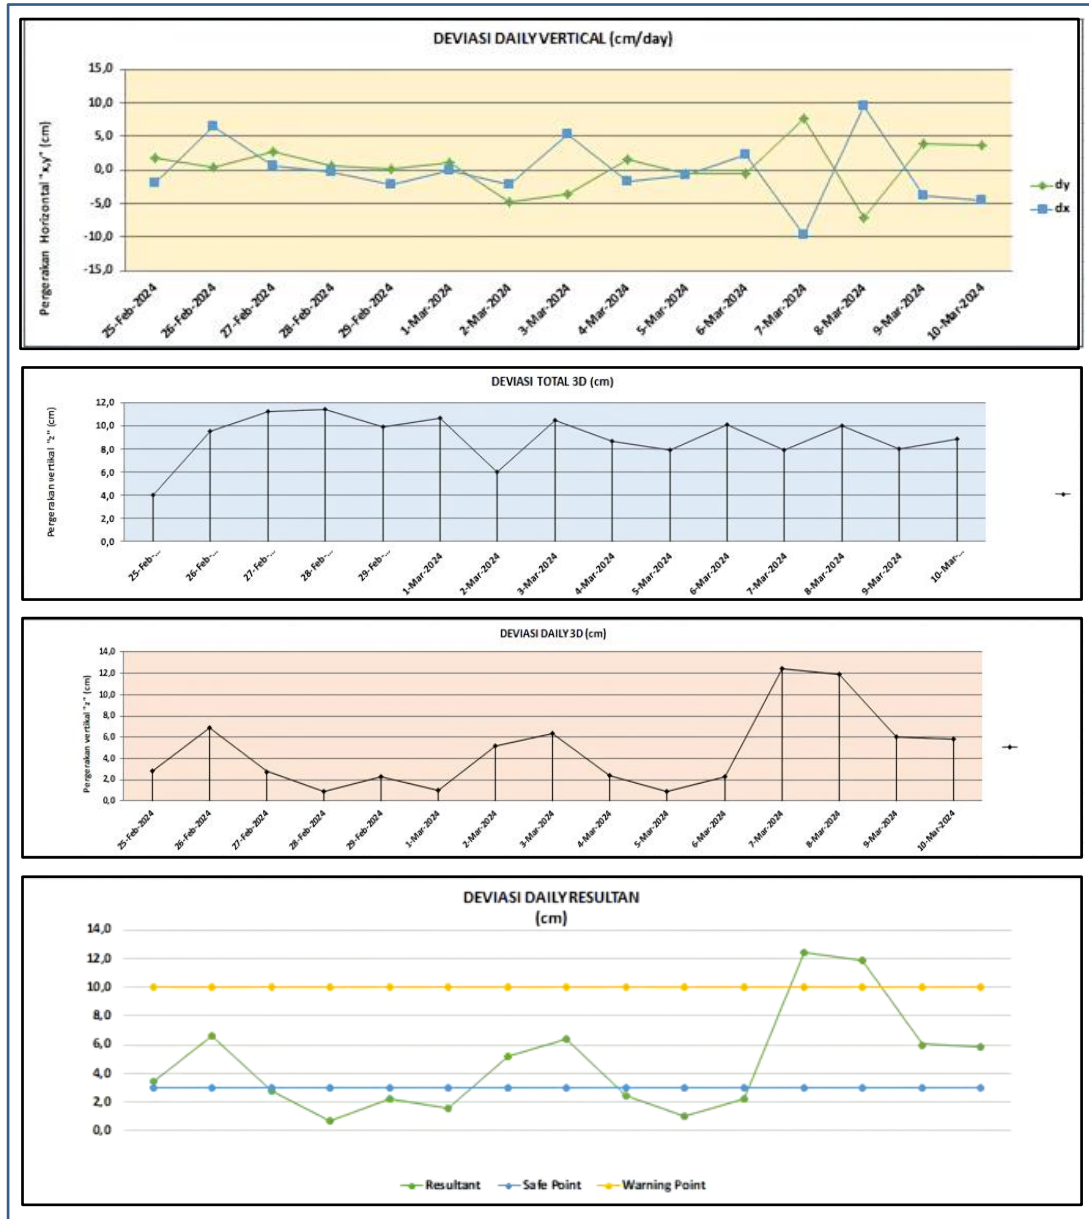
**Gambar 34.** Grafik Hasil Monitoring Titik Pantau 4\_PM\_015

Hasil dari titik pantau pada daerah penelitian diperoleh pada bulan Februari-Maret terdapat pergerakan yang dapat dikategorikan dalam keadaan aman sampai tidak aman.

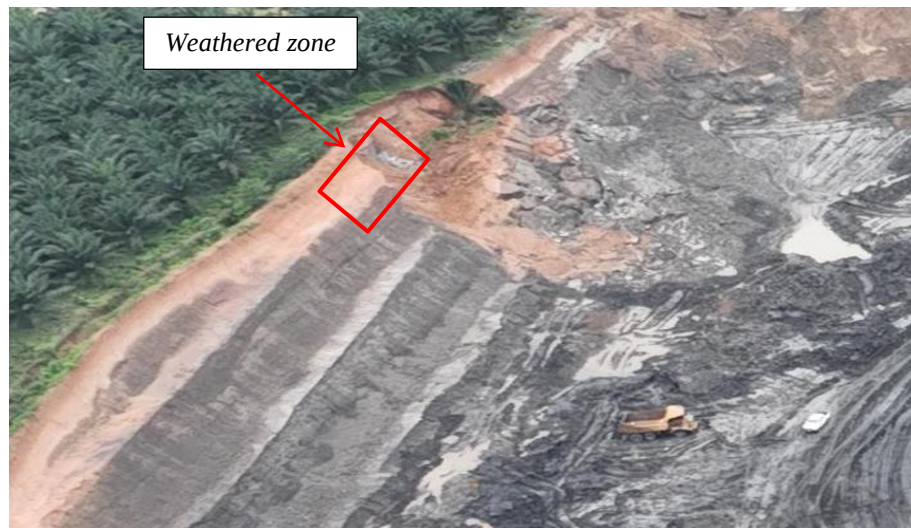
Kelongsoran yang terjadi pada area *Side Wall* Selatan disebabkan oleh tingginya nilai intensitas curah hujan. Berdasarkan grafik curah hujan pada daerah penelitian nilai intensitas curah hujan aktual mencapai 547,80 mm. Selain itu pada lereng terdapat zona lapukan yang berada pada dinding area longsor dengan kondisi yang lebih tebal dari pada area sekitar longsor (**Gambar 37**). Terbentuknya geometri lereng aktual yang memiliki *slope* mencapai  $55^\circ$  dan *bench* 5 m dengan jenis batuan yang memiliki resistensi sedang-lemah menyebabkan lereng tidak dalam kondisi stabil sehingga menyebabkan terjadinya longsor.

**Gambar 37.** *Weathered Zone* Di Sekitar Daerah Penelitian

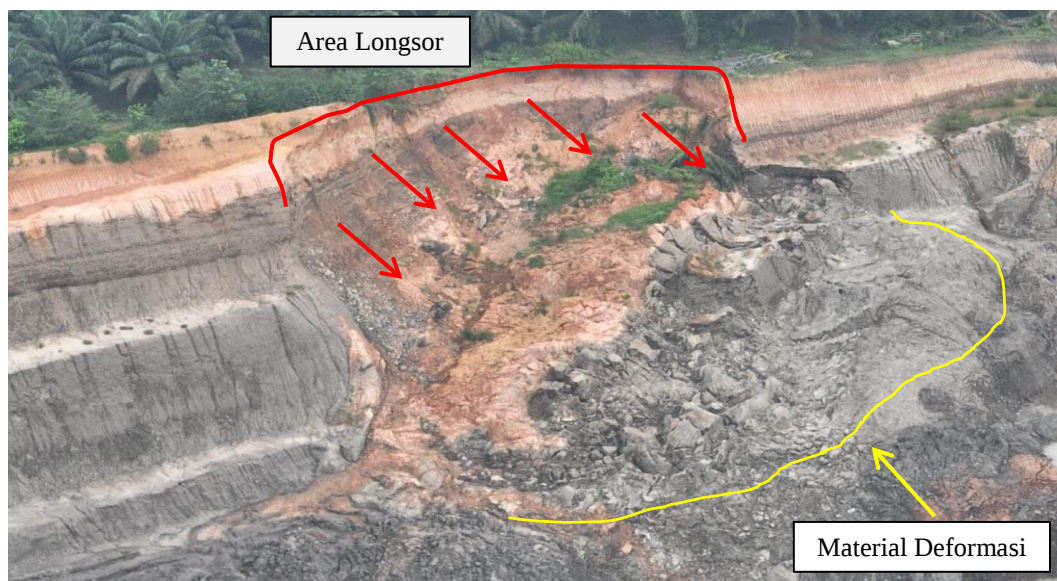
Hasil dari Pengamatan yang dilakukan longsor yang terjadi termasuk kedalam jenis longsor busur. Longsor busur ini terdiri dari material yang lepas, umumnya terjadi pada material tanah. Selain itu pada permukaan longsor terlihat membentuk lengkungan seperti bentuk busur dengan pergerakan dari material defomasinya bergerak searah dengan arah *slope*. Dapat dilihat pada (Gambar 38).

**Gambar 38.** Arah Pergerakan Longsor

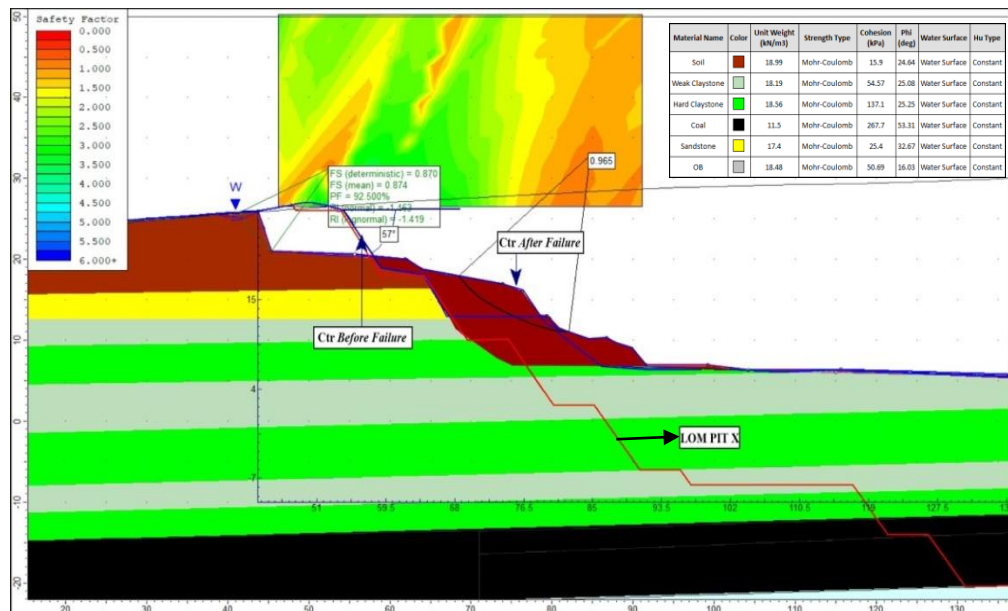
Hasil analisis berdasarkan geometri lereng tersebut diketahui pada kondisi aktual lereng setelah terjadinya longsor dengan litologi penyusun lereng terdapat perselingan antara batulempung dan batupasir yang didominasi oleh batulempung memiliki nilai Faktor Keamanan (FK) sebesar 0.870. kondisi lereng yang memiliki nilai FK tersebut termasuk kedalam lereng dengan kondisi tidak stabil. Selain itu memiliki nilai dari Probabilitas Longsoran (PoF) sebesar 92.5 % pada area hanging dengan jenis materialnya *soil*. Pada area deformasi memiliki nilai FK sebesar 0.965 (lereng tidak stabil). Berdasarkan hasil analisis yang sudah dilakukan kondisi lereng tersebut berpotensi adanya longsor susulan dengan kondisi *Saturated* (jenuh air). Dapat dilihat pada **(Gambar 39)**.

**Gambar 39.** Kondisi Lereng Aktual Setelah Longsor *Section A-A'*

Hasil analisis tersebut tidak sesuai dengan pedoman yang ada, maka dari itu perlu dilakukannya rekomendasi geometri lereng yang sesuai dengan KEPMEN

N0. 1827 ESDM, 2018 dengan tujuan untuk mendapatkam nilai FK yang aman dengan kondisi lereng yang stabil.

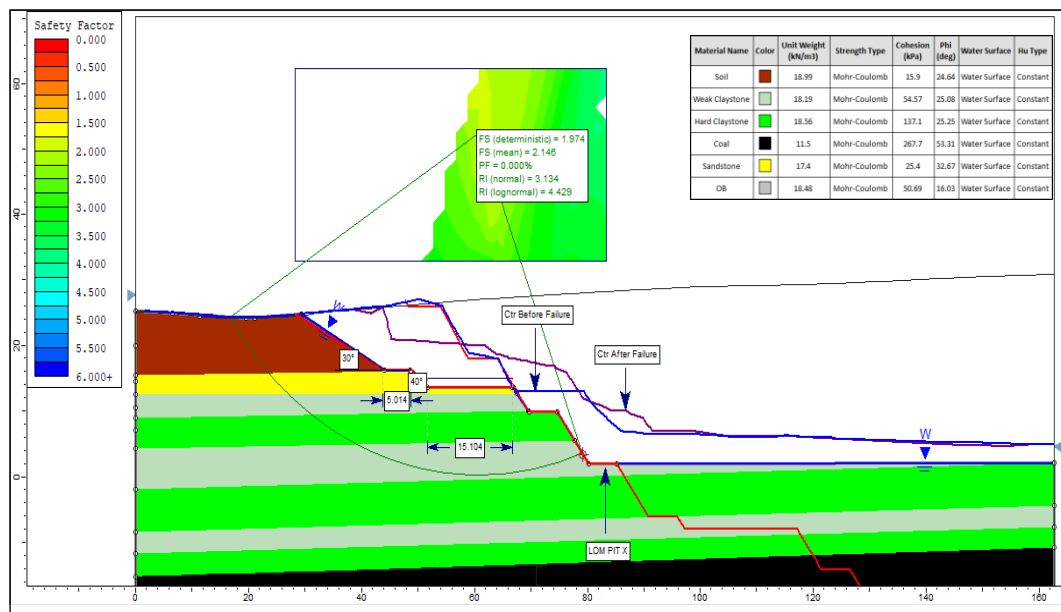
**Gambar 48.** Hasil Rekomendasi Geometri Lereng *Section A-A'* Kondisi Statis

Hasil analisis kestabilan lereng secara *Single Slope* pada setiap material penyusun lereng menunjukkan nilai faktor keamanan yang dapat dikatakan stabil. Berdasarkan hasil analisis tersebut kemudian dilakukan analisis secara *Overall Slope*. Analisis lereng secara *Overall Slope* pada area *Side Wall* Selatan menunjukkan adanya perubahan nilai faktor keamanan. Diketahui berdasarkan analisis tersebut diperoleh nilai faktor keamanan pada kondisi statis yaitu 1.974, dengan nilai Probabilitas Kelongsoran (PoF) sebesar 0 % dilihat pada (**Gambar 48**). Sedangkan pada kondisi dinamis diperoleh nilai faktor keamanan 1.371 dan nilai probabilitas kelongsoran PoF 1,6 % dilihat pada (**Gambar 49**).

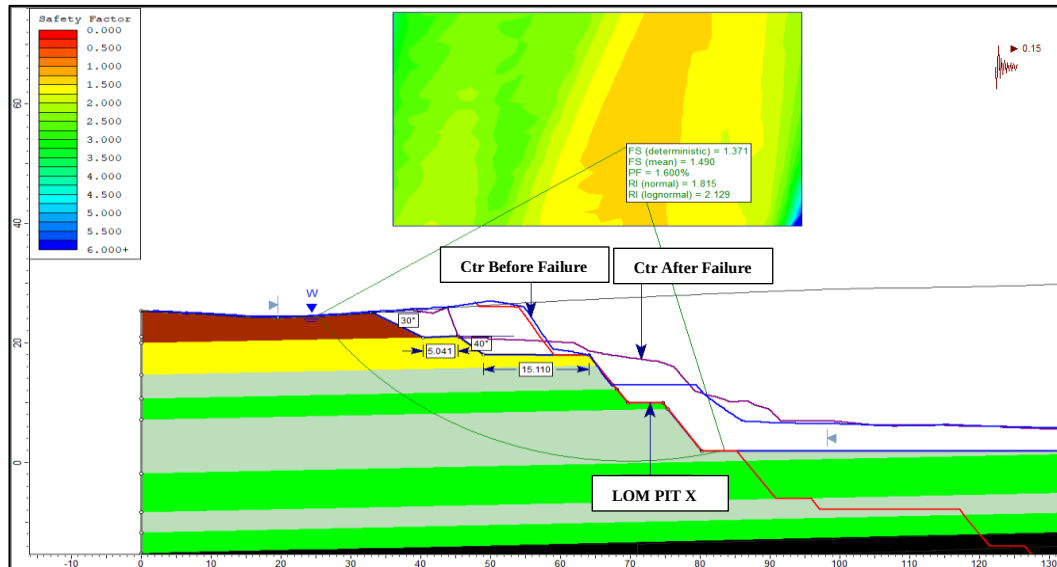
**Gambar 49.** Hasil Rekomendasi Geometri Lereng *Section A-A'* Kondisi Dinamis
