# **BAB I**

## **PENDAHULUAN**

Dalam menangani permasalahan yang telah dijabarkan diatas maka perlu dilakukan evaluasi pada sistem jaringan drainase (*eksisting*) khusus nya saluran drainase tersier pada ruas jalan pattimura dalam menampung debit limpasan, arah aliran saluran dan faktor-faktor yang mengakibatkan terjadinya genangan di sepanjang lingkungan jalan pattimura sebagai langkah awal upaya pemecahan permasalahan genangan yang terjadi. Oleh karena itu, penulis akan melakukan penelitian dengan judul Evaluasi Sistem Jaringan Drainase Jalan Raya Menggunakan *Software* Hec-Ras Studi kasus Jalan Kapten Pattimura, Telanaipura, Kota Jambi.

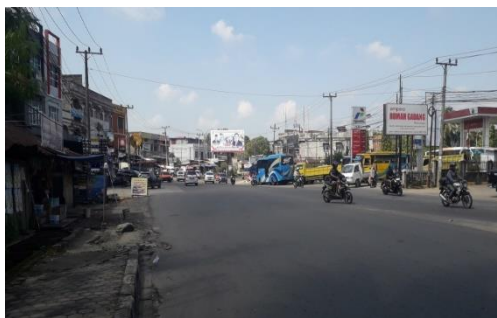
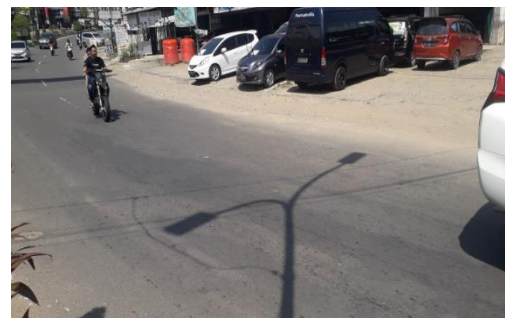
**Gambar 2 : (a) Ruas kiri, (b) Ruas kanan, pada saat normal**

Genangan terjadi pada saat intensitas hujan tinggi dengan durasi waktu yang cukup lama sehingga mengakibatkan kerugian secara ekonomi bagi pemilik usaha sekitar ruas jalan, kerugian waktu dan kerusakan kendaraan bagi pengguna jalan menjadi terhambat dan apabila tetap dilewati akan menimbulkan kemacetan serta kerusakan infrastruktur transportasi. Kondisi lingkungan ruas jalan kapten pattimura saat tidak terjadi genangan dapat dilihat pada Gambar 2 dan terjadi genangan dapat dilihat pada Gambar 3.

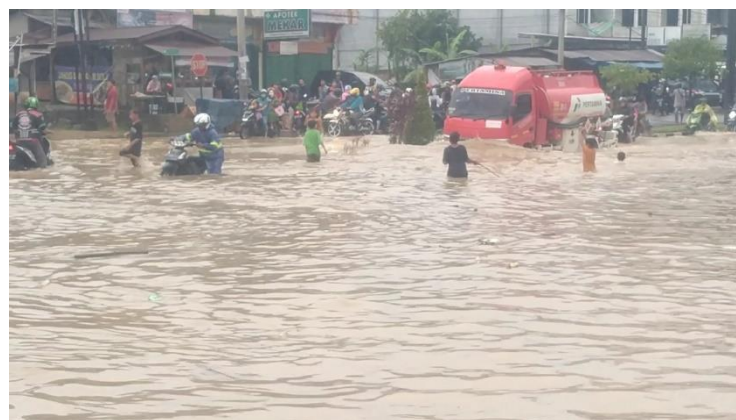
**Gambar 3 : Ruas jalan pada terjadi genangan**

Berdasarkan Gambar 3 dapat dilihat terjadinya genangan air penyebabnya adalah tidak lain karena tidak berfungsinya dengan baik sistem jaringan drainase untuk mengalirkan debit limpasan yang begitu banyak. Akibat dari limpasan air pada ruas jalan yang ada tidak dapat menampung dengan baik, menguap dan akhirnya menggenangi jalan di sepanjang jalan pattimura.

Saluran tersier pada ruas jalan pattimura tidak berfungsi dengan baik dikarenakan adanya endapan atau sedimentasi pada saluran sehingga mengurangi kapasitas saluran drainase yang berakibat saluran drainase menjadi dangkal dan kurang maksimal dalam menampung dan mengalirkan air hujan ke saluran sekunder. Ditambah lagi dengan kurangnya lubang buangan air genangan ke saluran eksisting dari jalan raya (saluran tersier) sehingga genangan air yang dari jalan raya tidak tersalurkan ke saluran drainase jalan raya (saluran tersier).

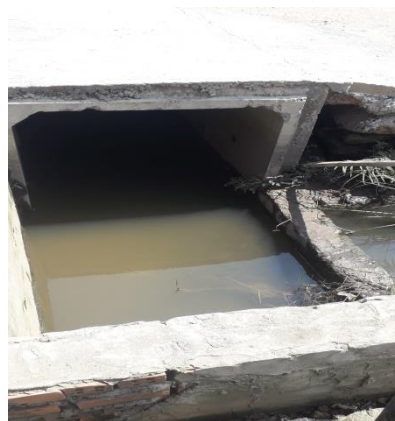
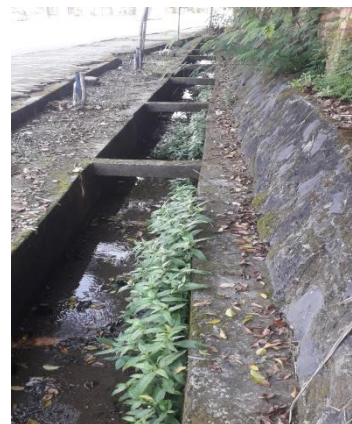
**Gambar 4 :** (a) Ruas kiri, (b) Ruas kanan, Eksisting jaringan sistem tersier  
*Sumber : Dokumentasi Peneliti*
