BAB V

KESTABILAN LERENG MENGGUNAKAN BISHOP

5.1 Kondisi Lapangan *site* KBB

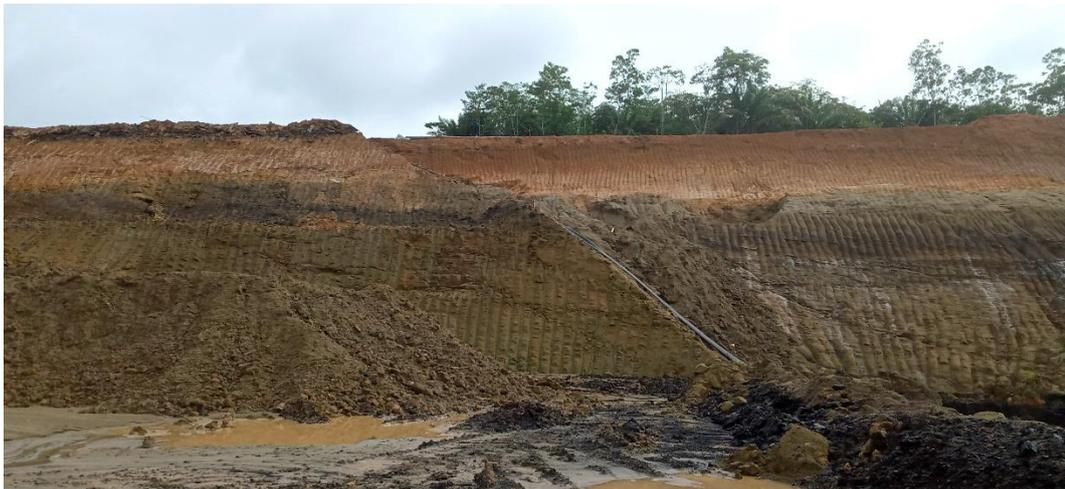
Pengamatan yang dilakukan terlihat jika banyak titik longsor pada lereng yang termasuk jenis longsor busur karena terdiri dari material yang lepas. Pada umumnya, kestabilan lereng ini bergantung pada karakteristik materialnya, dimensi lereng serta kondisi air tanah yang ada serta faktor luar yang mempengaruhi kestabilan lereng pada *site* KBB. Kondisi Lereng *Higwall* dapat dilihat pada **(Gambar 5.1)**.

Gambar 5.1 Kondisi Lereng Higwall Lokasi Penelitian

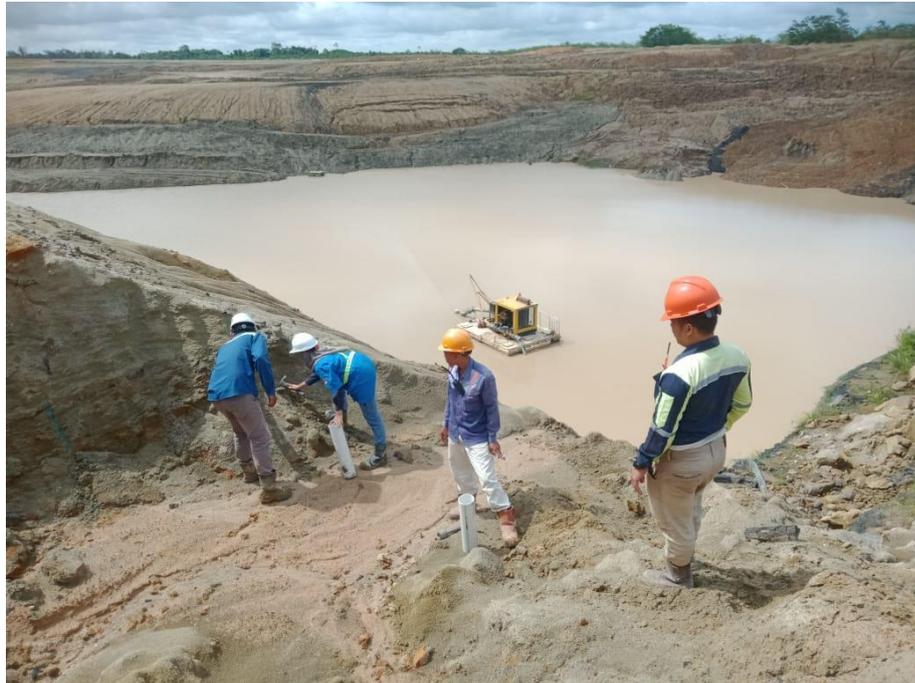
Tidak adanya alat *handbor* maka pengambilan sampel bisa dilakukan dengan pengambilan sampel tanah *Undisturb* yaitu dilakukan langsung pada badan lereng, dengan menggunakan pipa paralon (Pirenaningtyas dkk, 2020) & (Prihandayani & Harnani, 2024). Sehingga dilakukan pengambilan sampel dengan tembilah dan pipa paralon sepanjang 40 CM dan diamater 10 CM. Sampel diambil pada lereng *hihgwall*. Proses pengambilan sampel dapat dilihat pada (**Gambar 5.2**).

Gambar 5.2 Proses Pengambilan Sampel Geotek

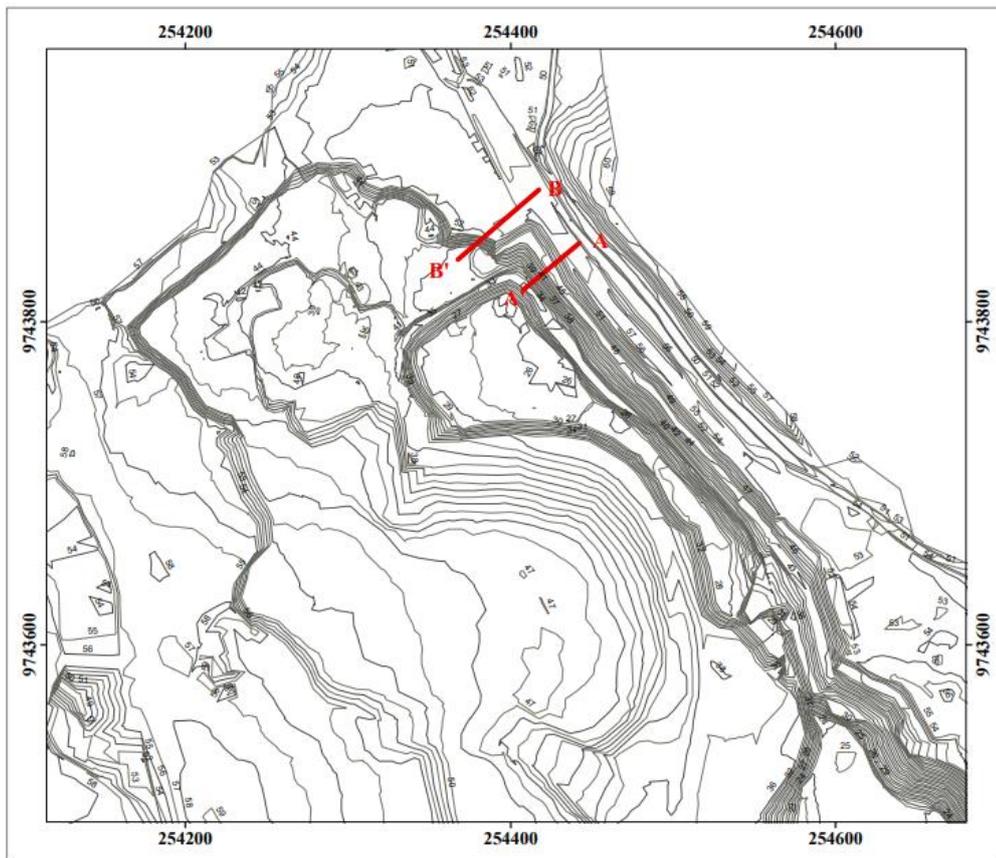
Penelitian ini dianalisis berdasarkan kondisi lereng *Higwall* pada bulan Januari 2024 yang berlokasi di *site* PT Karya Bumi Baratama. Penampang lereng yaitu A-A' dan B-B'. dapat dilihat pada **(Gambar 5.3)**.

Gambar 5.3 Peta Penampang Lereng A-A' dan B-B'

Koordinat penampang dari lereng tersebut untuk A-A' dan B-B' dapat dilihat pada **(Tabel 5.4)**.

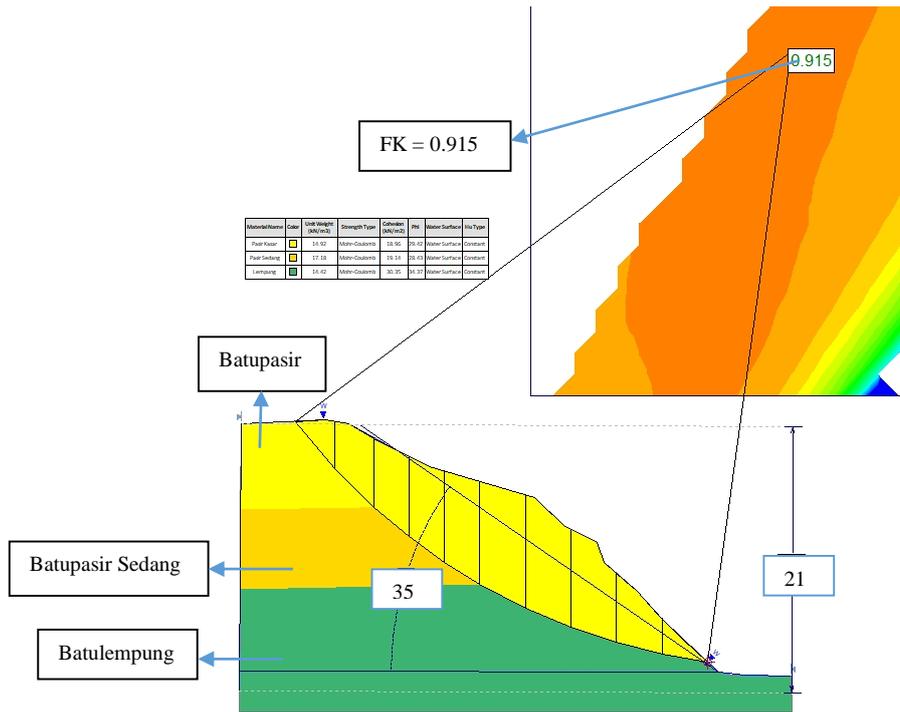
Analisis lereng dilakukan menggunakan data topografi aktual site bulan Januari 2024 dengan tujuan untuk mencari nilai faktor keamanan (FK). Analisis dilakukan pada *section* A-A' serta berdasarkan parameter material properties yang diperoleh dari data pengujian laboratorium. Lereng *Higwall* aktual berada pada kondisi tanah jenuh.

Hasil analisis lereng aktual yang telah dilakukan menunjukkan jika lereng *higwall* di *site* Karya Bumi Baratama memiliki nilai faktor keamanan yang tidak stabil dengan nilai FK sebesar 0.915. Berikut dari hasil analisis permodelan lereng yang dapat dilihat pada (**Gambar 5.4**).

Gambar 5.4 Hasil Analisis Lereng Section A-A'

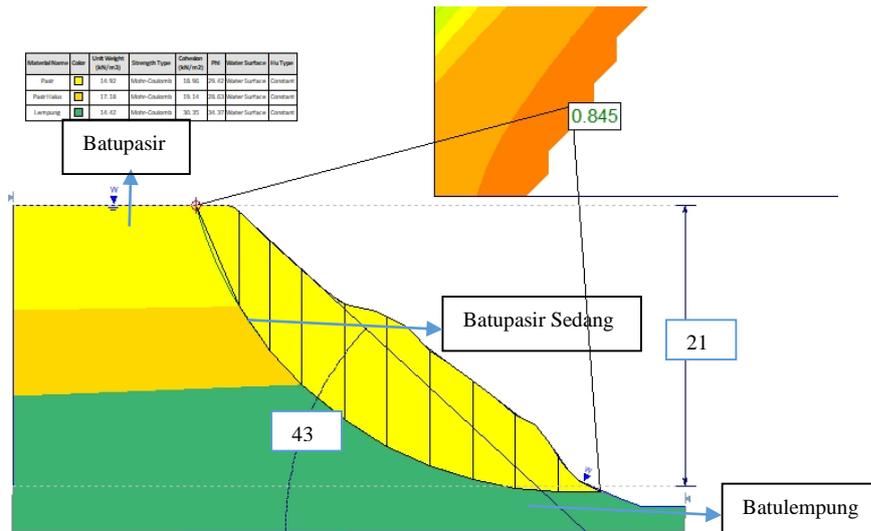
Analisis lereng dilakukan menggunakan topografi aktual bulan Januari 2024. Kondisi lereng dalam keadaan jenuh air. Setelah dilakukan analisis, lereng section B-B' memiliki lereng yang tidak stabil karena memiliki nilai FK = 0.845. Nilai tersebut tidak sesuai dengan pedoman yang ada. Hasil analisis lereng dapat dilihat pada (**Gambar 5.5**).

Gambar 5.5 Hasil Analisis Lereng Section B-B'

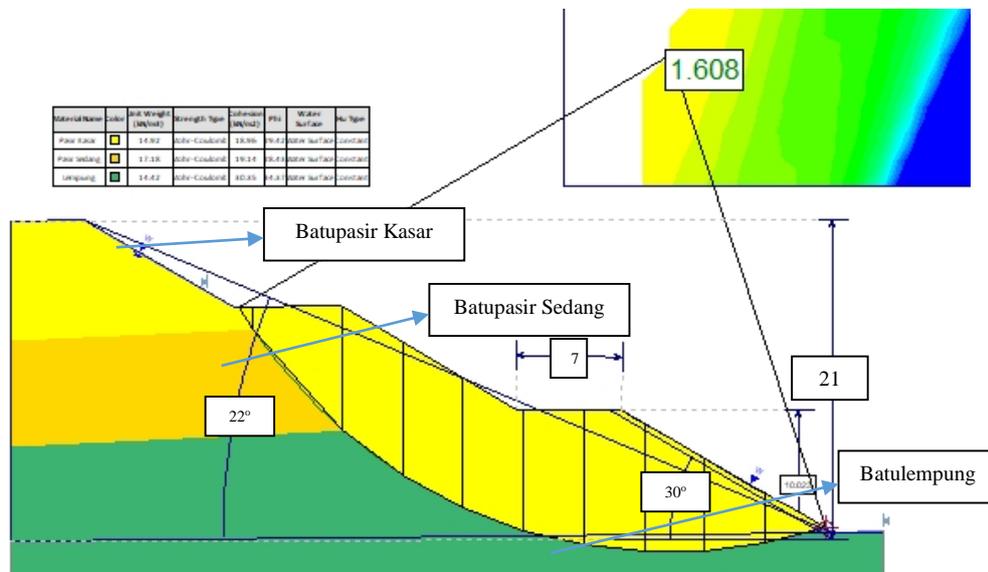
Hasil dari analisis rekoemndasi lereng pada *section A* menunjukkan adanya perubahan pada nilai FK yang aman sehingga lereng memenuhi kriteria yang sesuai dengan pedoman. Nilai FK = 1.608 dengan tinggi lereng keseluruhan yaitu 21 m, serta sudut keseluruhan (*Overall Slope*) pada lereng yaitu 22°. Hasil redesain lereng dapat dilihat pada (**Gambar 5.6**).

Gambar 5.6 Rekomendasi *Section A-A'* Kondisi Statis

Hasil lereng aktual dari data topografi belum memenuhi kriteria yang bisa dikatakan stabil. Maka perlu dilakukan perubahan pada lereng tersebut. Perubahan itu diantaranya merubah sudut jenjang, tinggi jenjang, lebar jenjang, sudut lereng keseluruhan serta tinggi lereng keseluruhan. Perubahan lereng dilihat (**Tabel 5.6**).

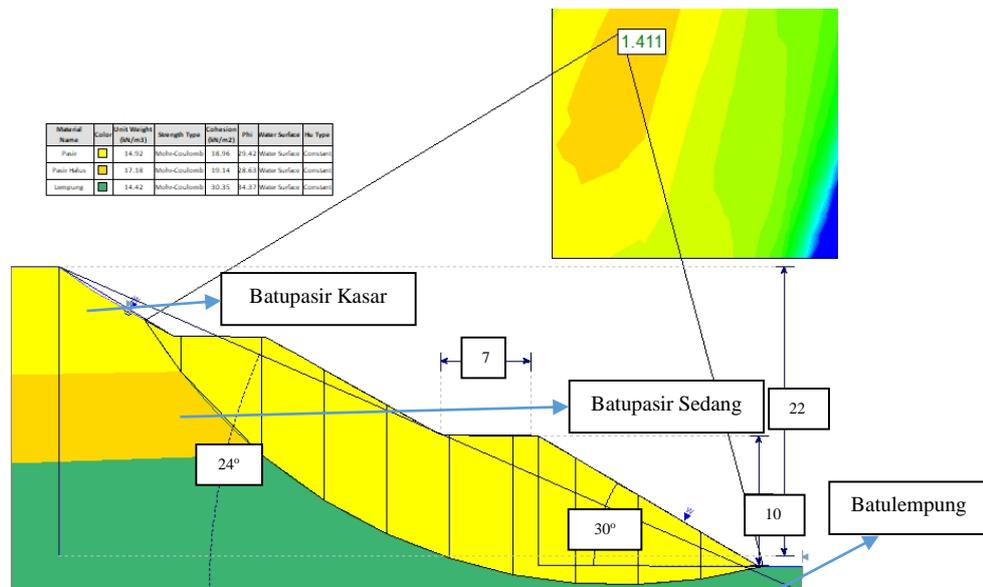
Hasil perubahan menunjukkan nilai FK yang aman sehingga lereng dapat dikatakan memenuhi kriteria. Nilai $F_k = 1.411$, dengan tinggi lereng keseluruhan 22 m dan sudut keseluruhan 24°. perubahan dilakukan dengan menambahkan 2 *bench* dengan lebar setiap jenjang 7 m. hasil redesain dilihat pada (**Gambar 5.7**).

Gambar 5.7 Rekomendasi *Section B-B'* Kondisi Statis

Lereng B-B' yang telah dilakukan analisis belum memiliki kriteria lereng yang stabil. Sehingga perlu dilakukan redesain lereng untuk mendapatkan nilai FK yang stabil. Sehingga perlu dilakukan beberapa perubahan pada lereng tersebut perubahan itu diantaranya merubah sudut jenjang, tinggi jenjang, lebar jenjang, sudut lereng keseluruhan serta tinggi lereng keseluruhan. Perubahan pada lereng *section B-B'* dapat dilihat pada (**Tabel 5.7**) berikut :
