## BAB V

### ANALISIS KELONGSORAN PADA *LIFE OF MINE (LOM)* AREA *SIDE WALL* SELATAN PIT X DI PT. BINA SARANA SUKSES

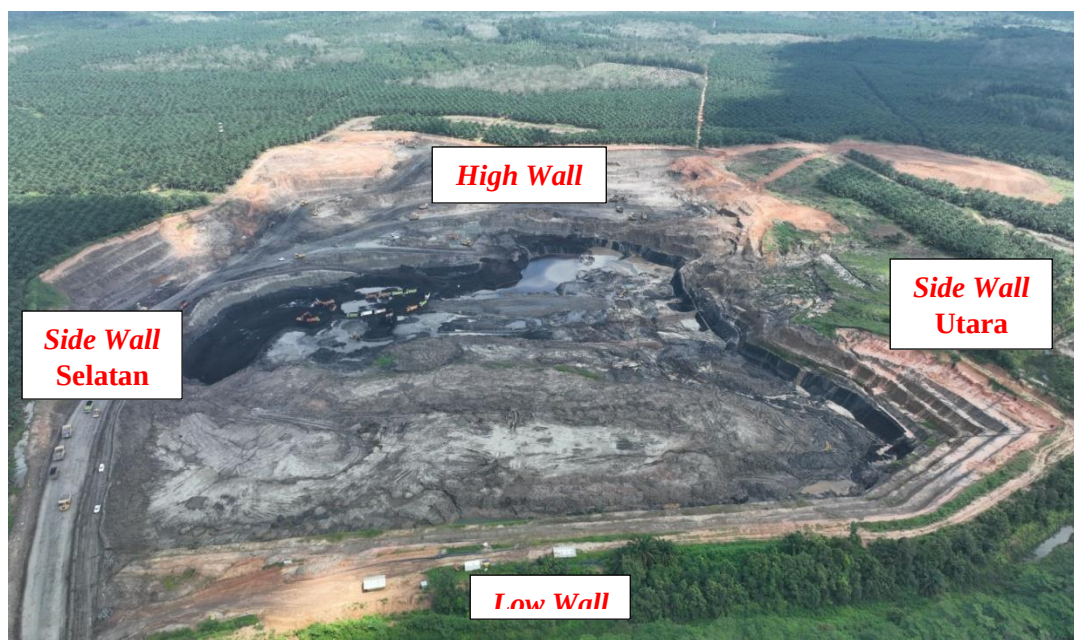
**Gambar 30.** Lereng di PIT X Daerah Penelitian

Lereng tambang merupakan kemiringan atau sudut yang dibentuk pada dinding tambang untuk mencegah terjadinya longsor atau runtuh. Pada daerah penelitian PIT X di PT. Bina Sarana Sukses lereng terbagi menjadi beberapa bagian yang disebut sebagai *High Wall*, *Low Wall* dan *Side Wall*. Lereng *High Wall* merupakan bagian lereng tertinggi yang berada di area penambangan, sedangkan *Low Wall* merupakan bagian lereng yang ketinggiannya lebih rendah dibandingkan dengan lereng *High Wall*. Untuk *Side Wall* merupakan lereng yang terletak disamping area penambangan. Pada area PIT lereng *High Wall* terletak pada bagian Barat, sedangkan *Low Wall* berada pada bagian Timur dan *Side Wall* terdapat pada bagian Utara Dan Selatan. Kondisi aktual lereng tersebut dapat dilihat pada (Gambar 30).

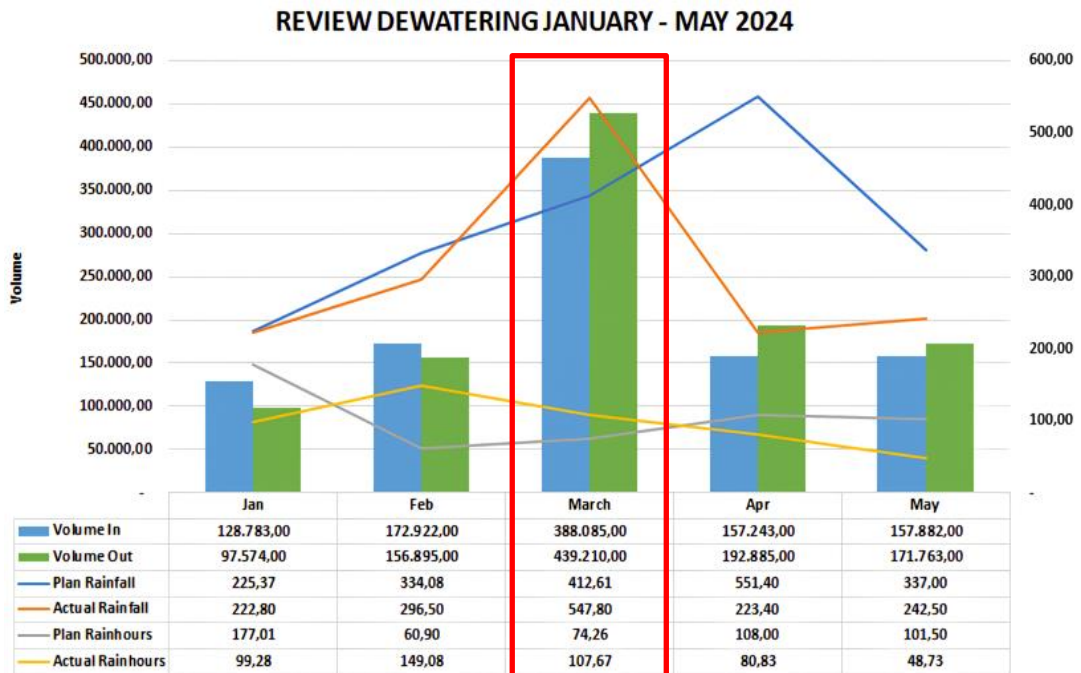
**Gambar 32.** Grafik Data Curah Hujan Daerah Penelitian

Grafik curah hujan diatas menunjukkan bahwa pada bulan Januari nilai curah hujan aktual tergolong rendah karena berkisar 222,80 mm. Sedangkan pada bulan Februari nilai curah hujan sedikit meningkat dengan kondisi aktual berkisar 296,50 mm. Pada bulan Maret nilai curah hujan aktual tergolong tinggi dibandingkan bulan-bulan sebelumnya karena mencapai 547,80 mm. Untuk bulan April-Mei memiliki tingkat nilai curah hujan relatif sama dan tergolong rendah yakni berkisar 223,40-242,50 mm. Akibat dari tingginya nilai curah hujan pada bulan Maret menyebabkan terjadinya longsor pada lereng area *Side Wall* Selatan. Berdasarkan data curah hujan tersebut pada daerah penelitian memiliki nilai curah hujan yang tergolong relatif tinggi.

Kelongsoran yang terjadi pada area *Side Wall* Selatan disebabkan oleh tingginya nilai intensitas curah hujan. Berdasarkan grafik curah hujan pada daerah penelitian nilai intensitas curah hujan aktual mencapai 547,80 mm. Selain itu pada lereng terdapat zona lapukan yang berada pada dinding area longsor dengan kondisi yang lebih tebal dari pada area sekitar longsor (**Gambar 37**). Terbentuknya geometri lereng aktual yang memiliki *slope* mencapai  $55^\circ$  dan *bench* 5 m dengan jenis batuan yang memiliki resistensi sedang-lemah menyebabkan lereng tidak dalam kondisi stabil sehingga menyebabkan terjadinya longsor.

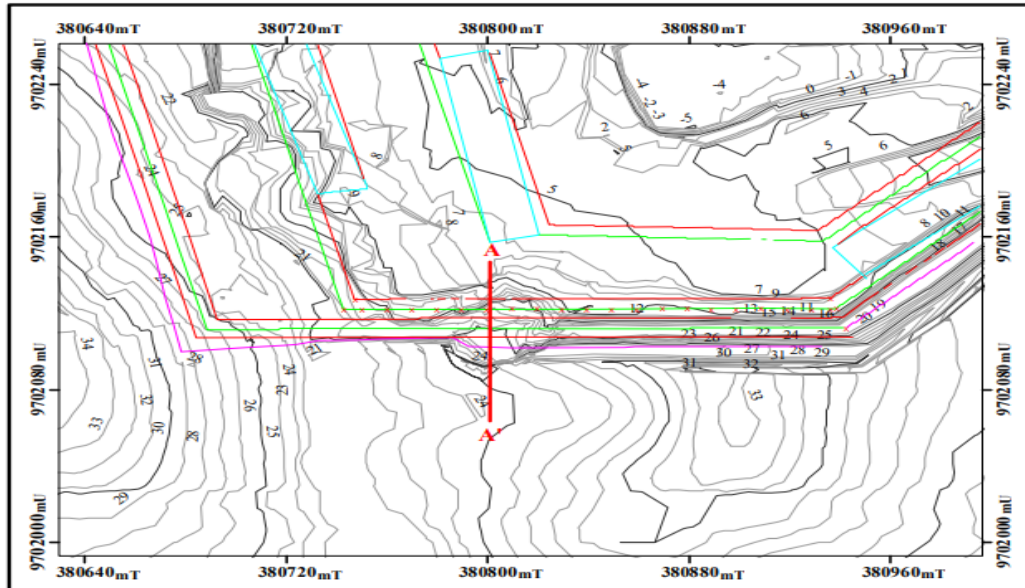
penampang (*Section*) yakni penampang A-A'. Penentuan litologi lapisan batuan pada lereng yang akan di analisis dibantu dengan menggunakan data titik bor perusahaan yang kemudian disesuaikan dengan kondisi dilapangan. Penampang A-A' dapat dilihat pada gambar (**Gambar 35**).
